# Évaluation des potentielles causes de la défaillance du tronçon Clercine-Cazeau du réseau d'assainissement de Tabarre et perspective au regard de l'ODD 6

Département de Génie Rural (DGNR), Faculté d'Agronomie et de Médecine Vétérinaire (FAMV), Université d'État d'Haïti (UEH), Damien, Tabarre, Haïti

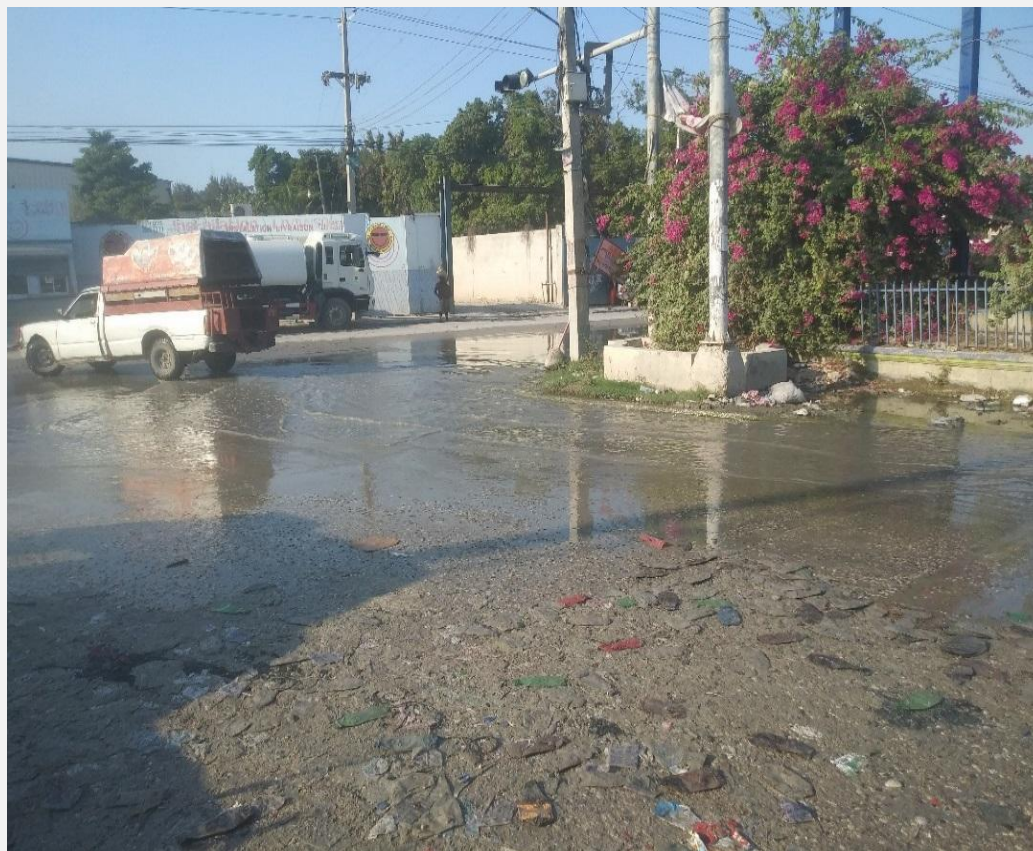
Figure 1. Image du Carrefour Rte Ntle #1 – Blvd 15 Octobre

- Cazeau est une localité de la Plaine du Cul-de-Sac où la gestion des eaux usées demeure préoccupante
- Son réseau d'assainissement reçoit des eaux de ruissellement des communes se trouvant en amont (Pétion Ville et Delmas)
- Malgré la présence d'égouts, ces eaux se déversent sur la voirie, remplissent les crevasses et parfois jusqu'à affecter la circulation, particulièrement au niveau du tronçon Clercine-Cazeau du Boulevard 15 Octobre
- Les potentielles causes de ce problème sont alors recherchées à travers le paquet technique et le fonctionnement de ce réseau d'assainissement

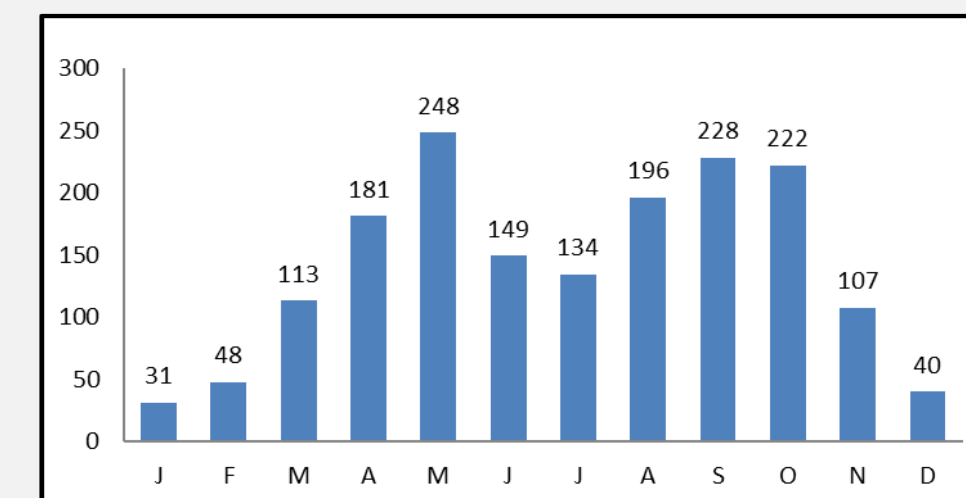
Figure 2. Précipitations moyennes mensuelles

- Tabarre possède un climat de savane avec un hiver sec de type Aw → classification de Köppen-Geiger
- Température moyenne annuelle : 26.9°C
- Précipitations moyennes annuelles : 1 697 millimètres

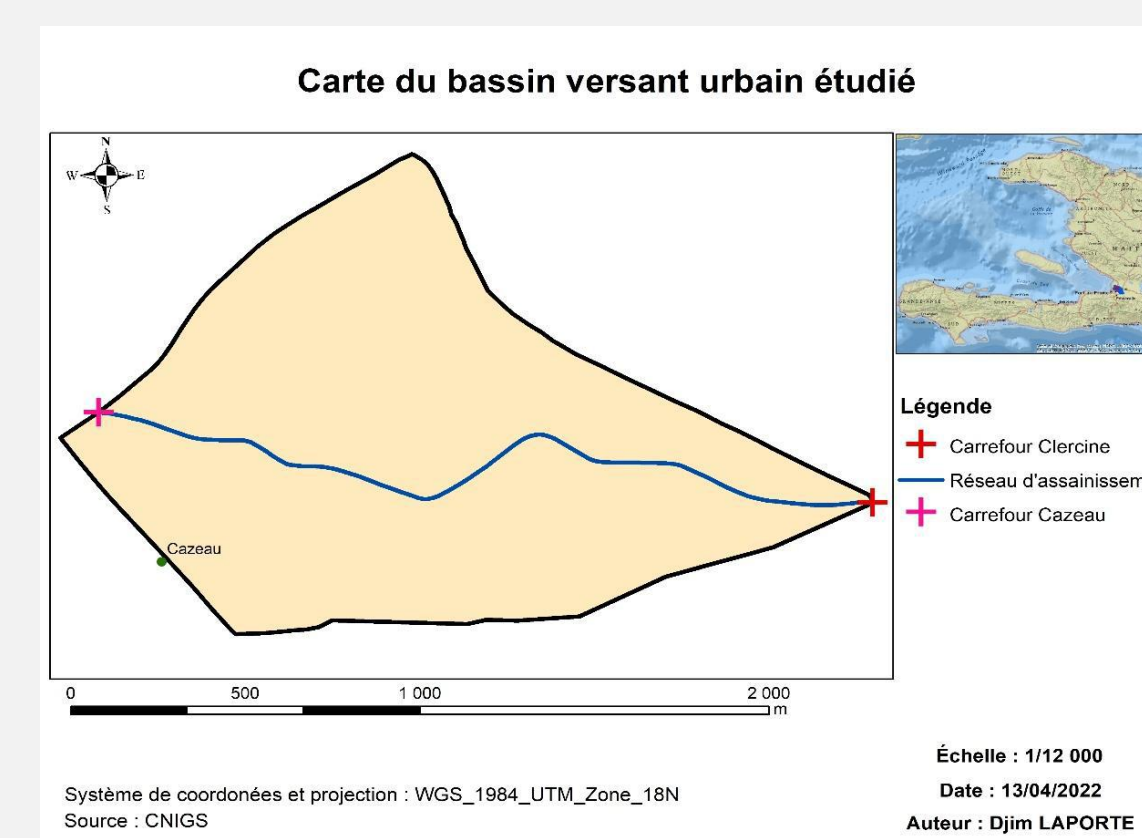
Elle est relativement faible, car :

- La pente du terrain est très faible : 1%
- Sa forme est allongée ( $KG = 1.2$ )
- Une goutte d'eau mettra 47.82 minutes pour parcourir les deux points les plus éloignés (2.39km)

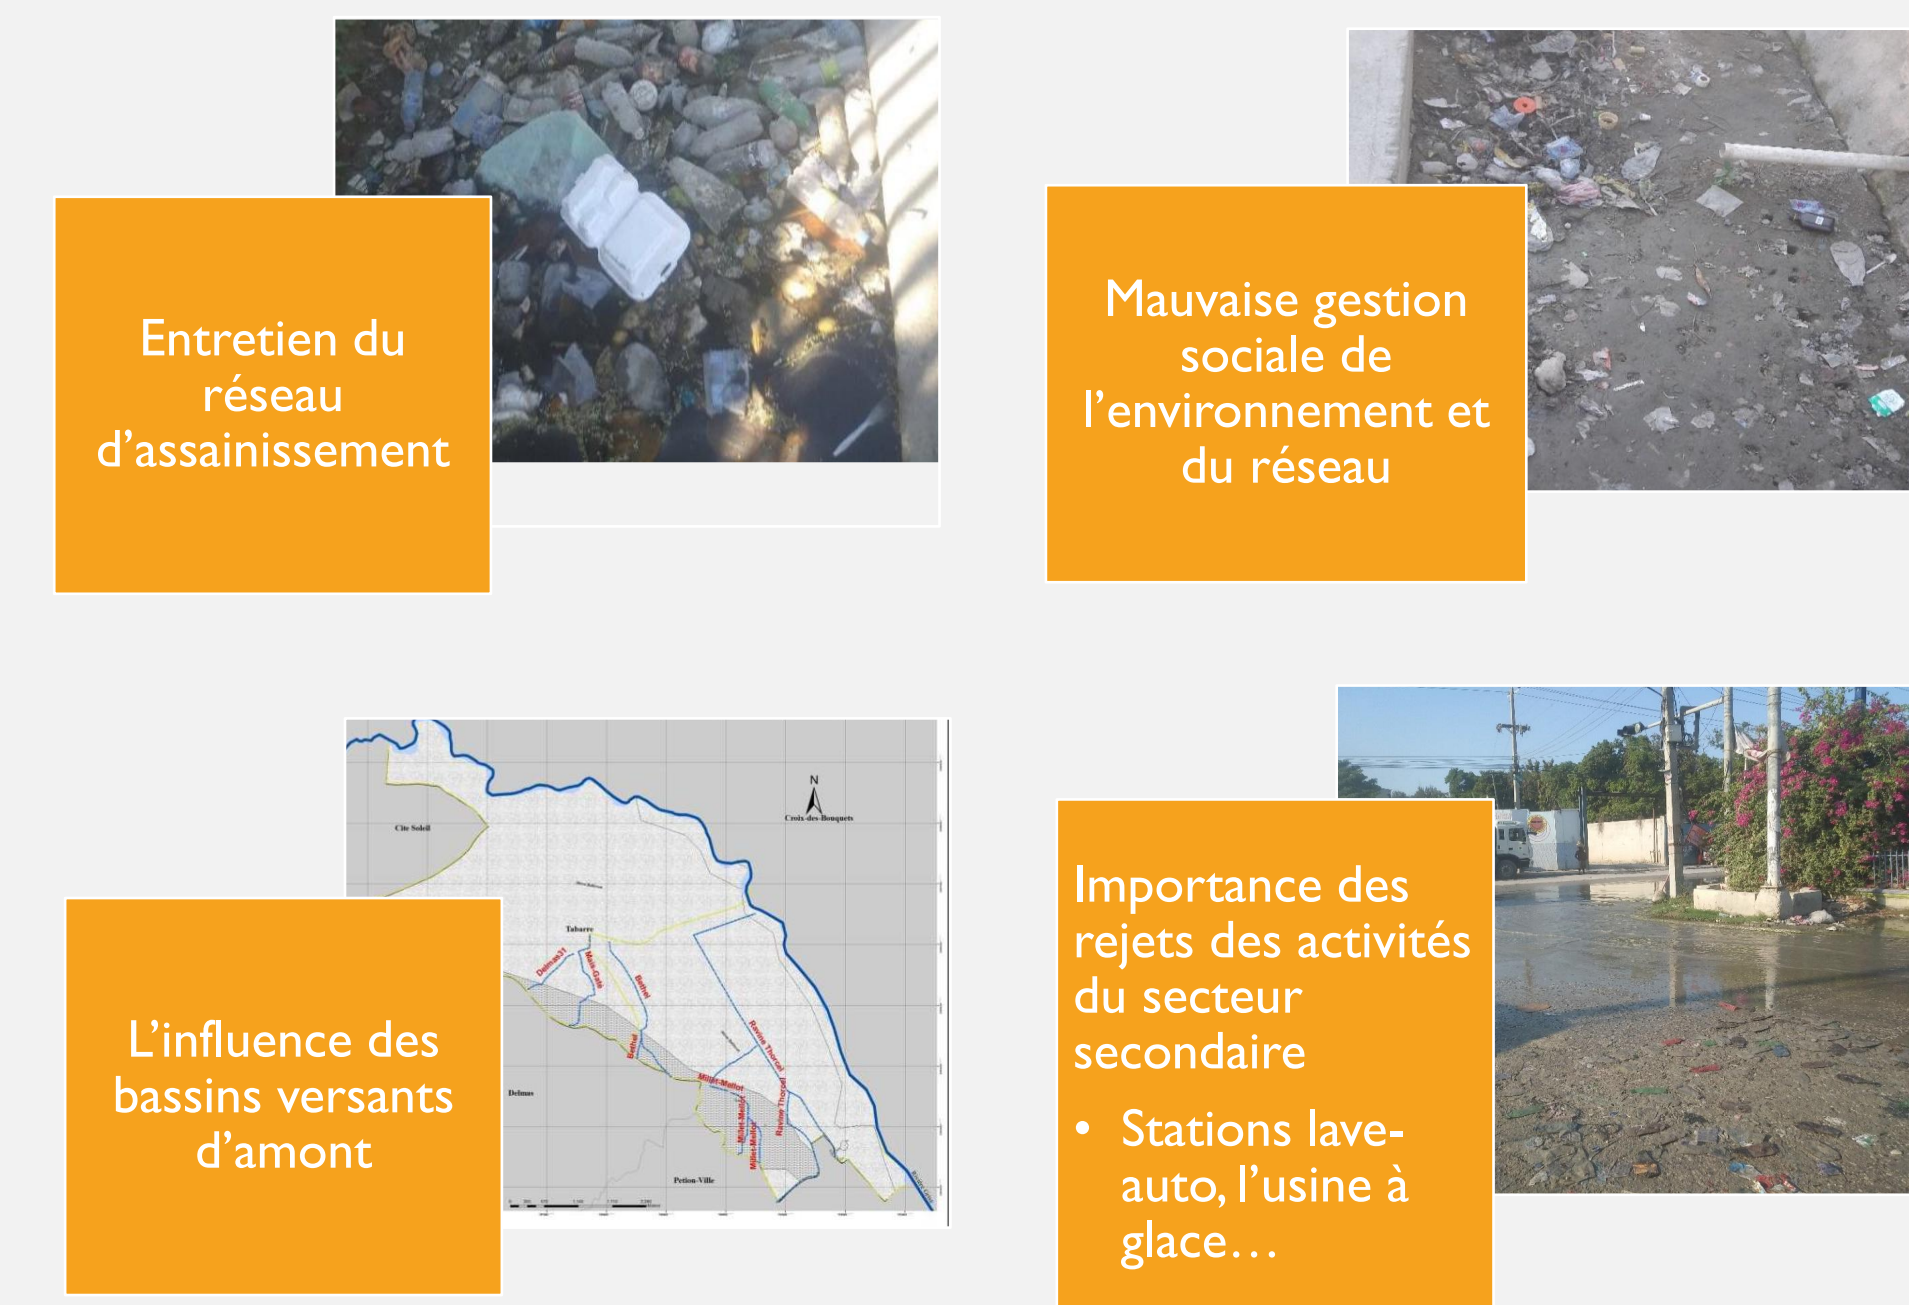
## Quelques causes du problème identifié

- L'hypothèse est confirmée
- Comparé à la capacité d'évacuation du réseau, le débit maximum du bassin versant est **7.41** fois plus important.

- Les causes de la défaillance du réseau d'assainissement sont à la fois : structurelles, technique et liées à la géomorphologie
- Elles sont également liées aux faibles capacités techniques et le manque de coordination entre les entités locales
- Le dimensionnement et l'orientation actuelles des infrastructures ne répondent pas à la demande d'évacuation d'eaux usées...

- Redimensionnement du réseau
- Utilisation des déchets solides comme ressources
- Développement d'une loi-cadre assainissement
